**(開示事項の経過) 高浜発電所1号機の原子炉起動予定および調整運転の開始予定について**

(添付資料) 高浜発電所1号機 第27回定期検査の概要

## 高浜発電所1号機 第27回定期検査の概要

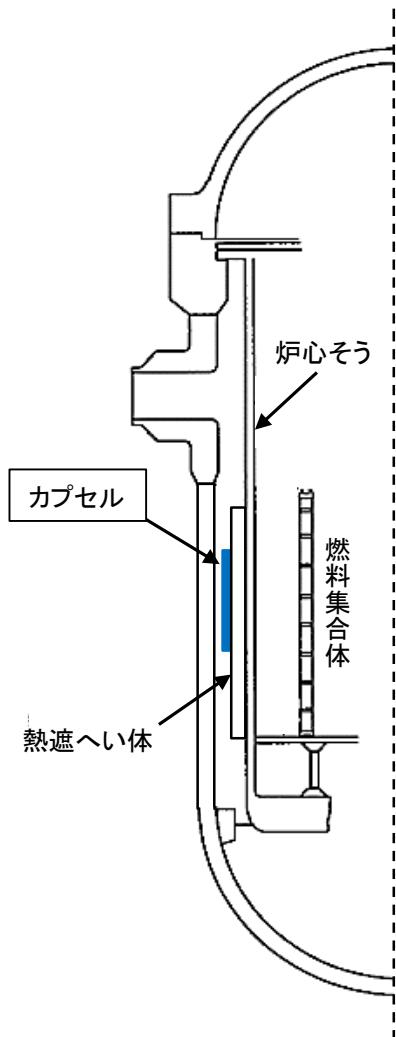
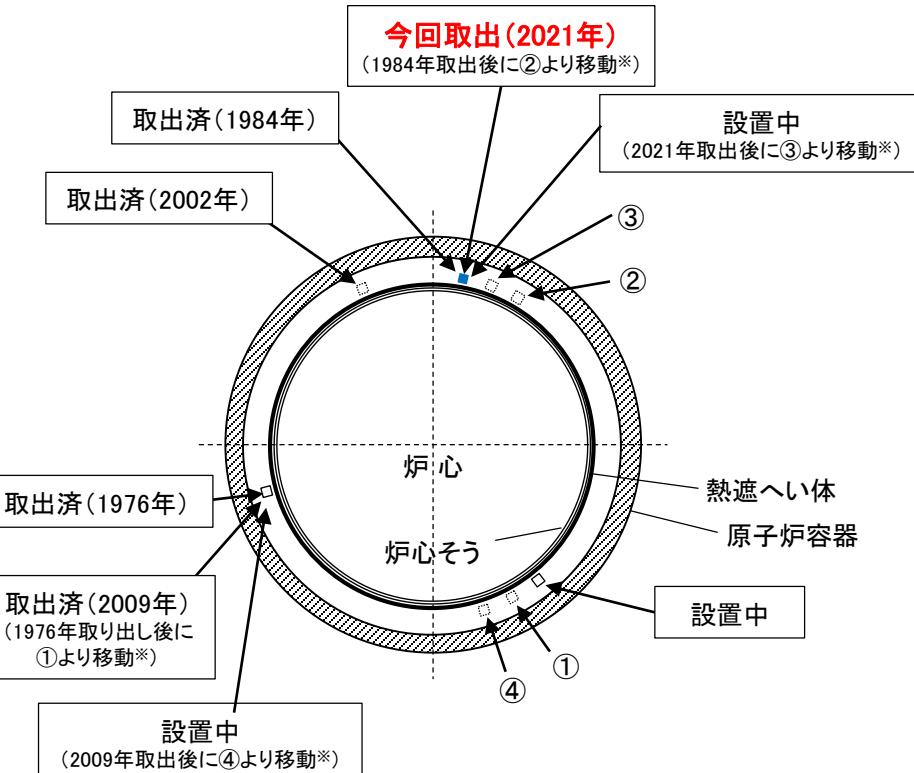
# 図-1 原子炉照射試験片取出工事

中性子照射による原子炉容器の材料特性変化を定期的に把握するため、プラントの運転年数や「実用発電用原子炉施設における高経年化対策実施ガイド」等を考慮し、原子炉容器内部に設置している照射試験片を2021年に取り出しました。(今回で5回目)

※カプセルの設置位置により中性子の照射量が異なるため、照射試験片の取出し時に将来の評価に適切な照射量となるよう、カプセルの移動を行っている。

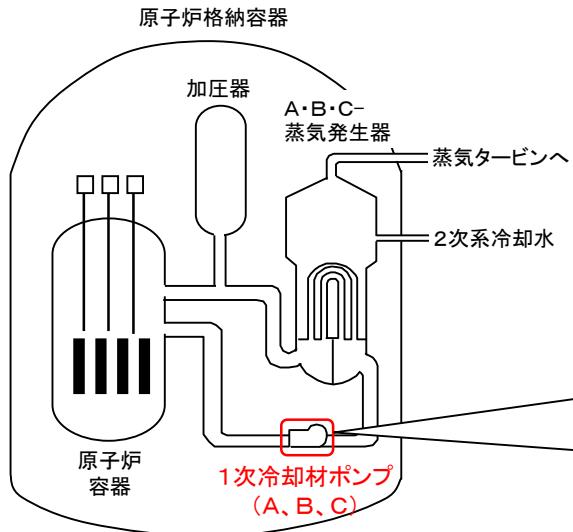
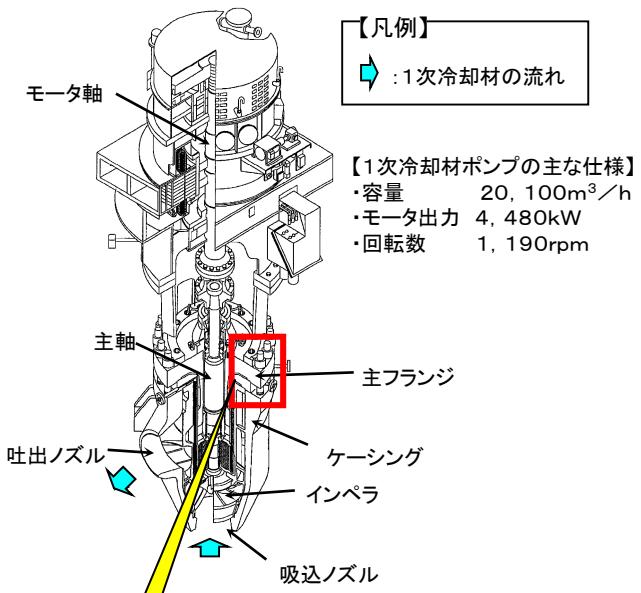
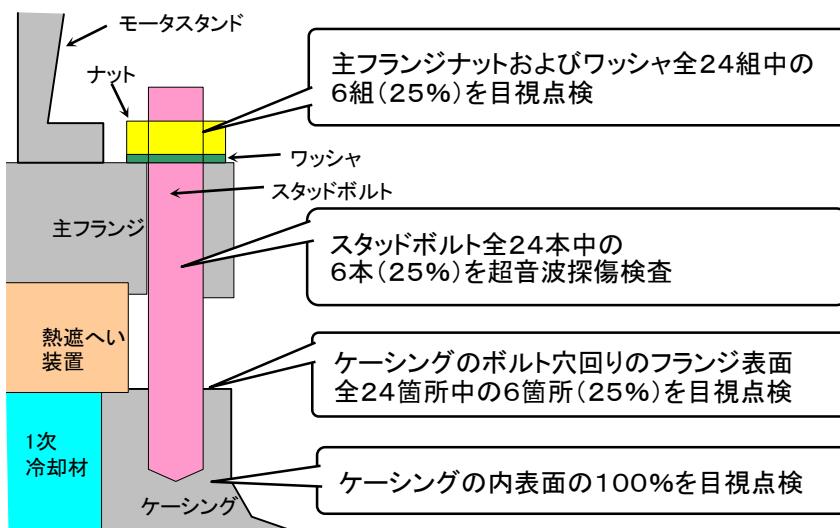
## 図-2 1次冷却材ポンプ供用期間中検査

1次冷却材ポンプの供用期間中検査として、B-1次冷却材ポンプの主法兰ジ締め付け部やケーシング内表面について目視検査や超音波探傷検査を行い、健全性を確認しました。

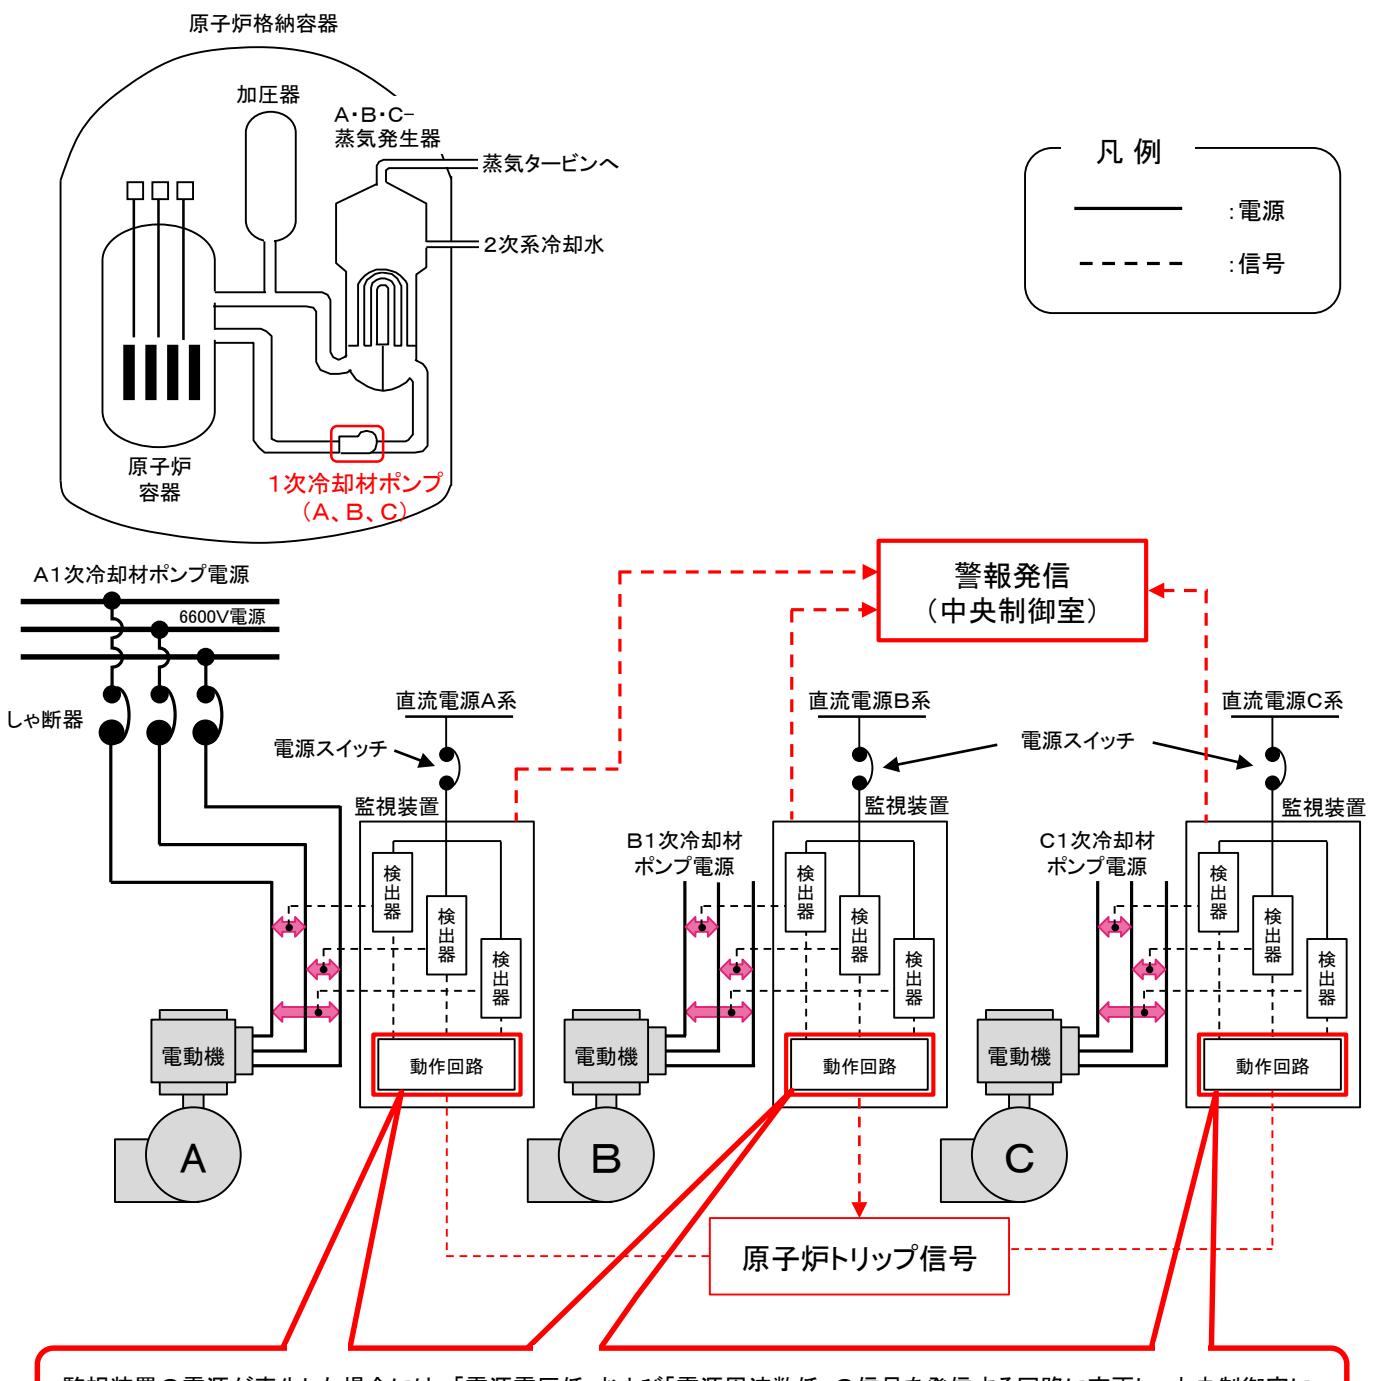
### 図-3 1次冷却材ポンプ電源監視回路改造工事

1次冷却材ポンプ駆動用電源の電圧および周波数の低下を監視する装置の電源が喪失した状態で運転することを防止するため、監視装置の電源が喪失した場合には、「電源電圧低」および「電源周波数低」の信号を発信する回路に変更し、中央制御室に警報を発報するとともに、3台ある監視装置のうち、2台以上で電源が喪失した場合に原子炉が停止する構成としました。

監視装置の電源が喪失した場合には、「電源電圧低」および「電源周波数低」の信号を発信する回路に変更し、中央制御室に警報を発報するとともに、3台ある監視装置のうち、2台以上で電源が喪失した場合に原子炉が停止する構成としました。

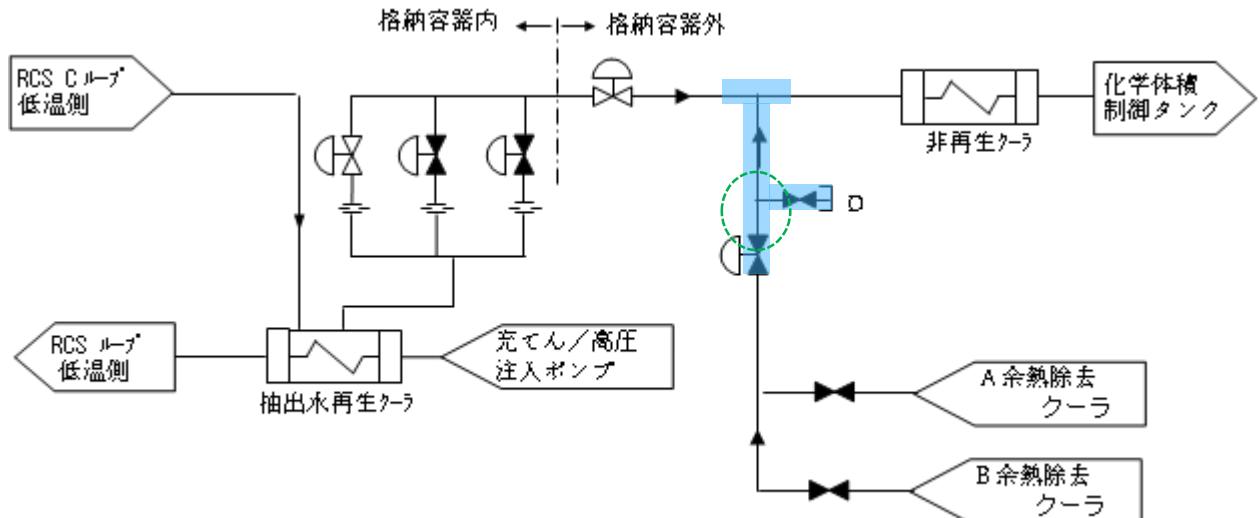
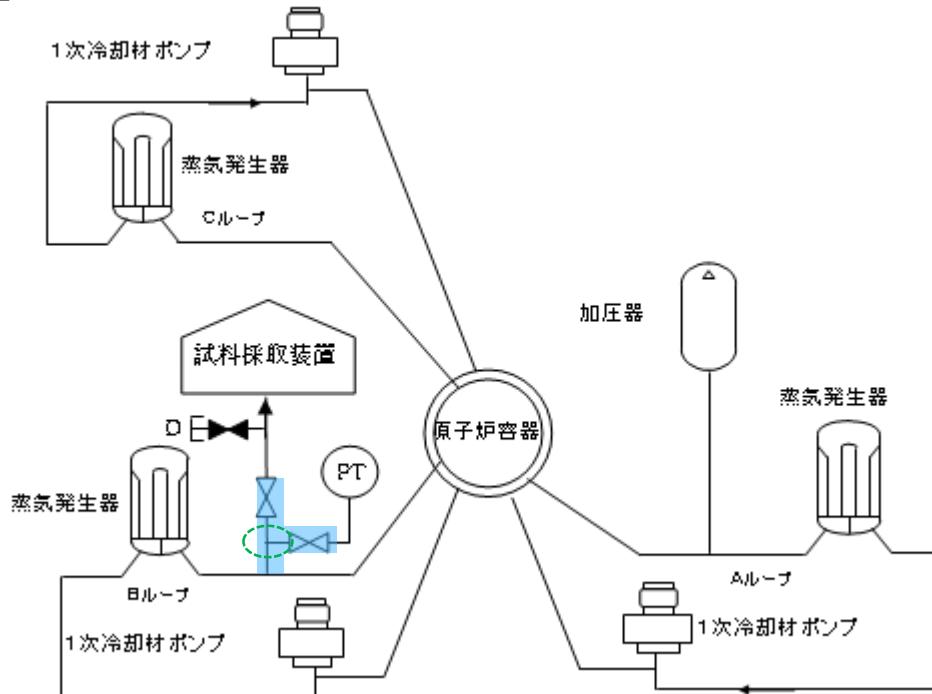
## 図-4 原子炉冷却系統設備小口径配管他取替工事

国外PWRプラントにおける応力腐食割れ事象を踏まえ、高温環境で溶存酸素濃度が高い1次冷却材系統の配管の溶接部について、計画的に対策工事を実施しています。

今回は、化学体積制御系統1箇所および試料採取系統1箇所について、耐食性に優れた材料に取り替えました。また、取替え時の作業性を考慮し、対象箇所周辺の弁や配管の一部を取り替えました。

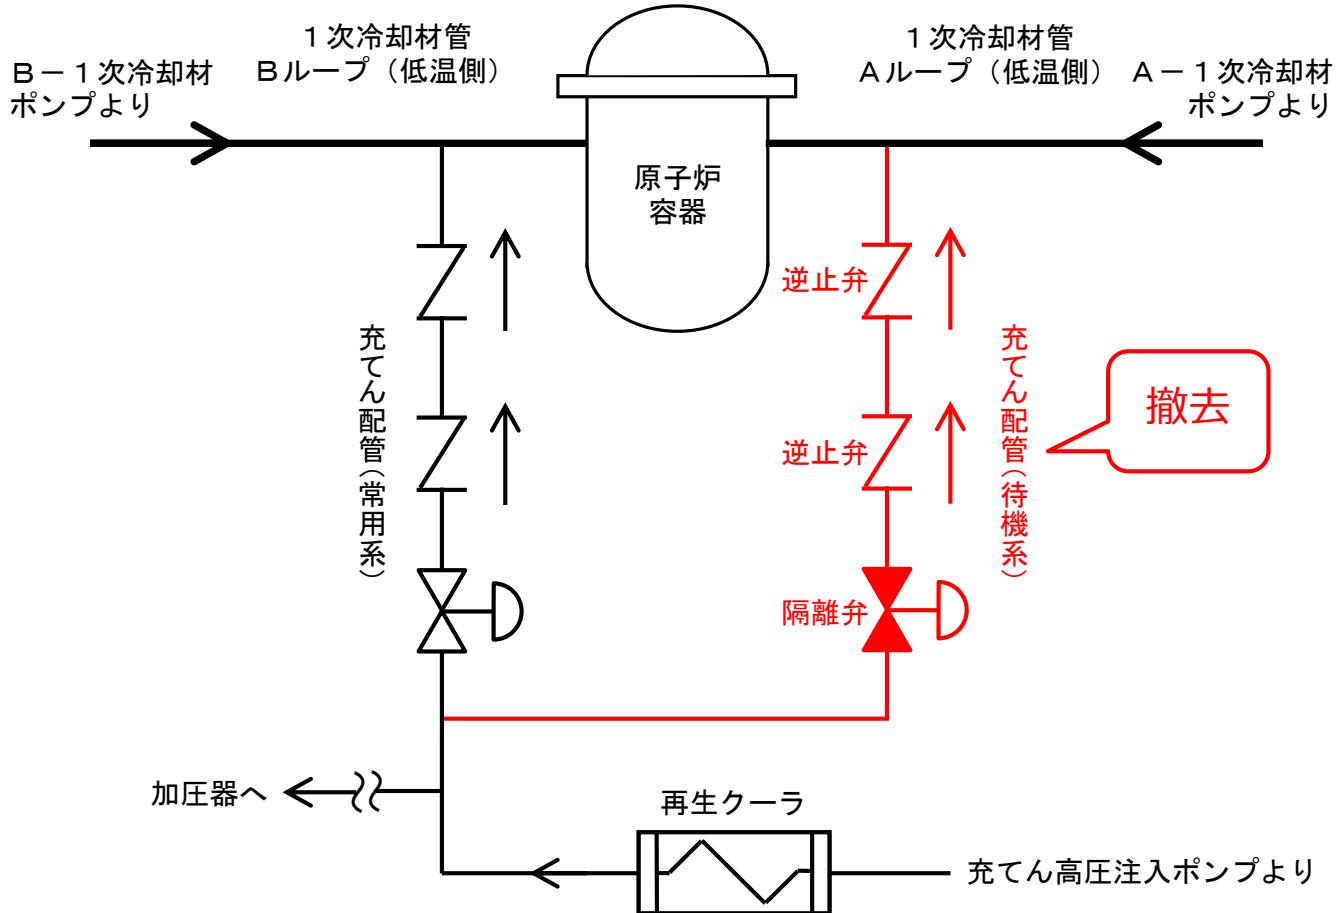
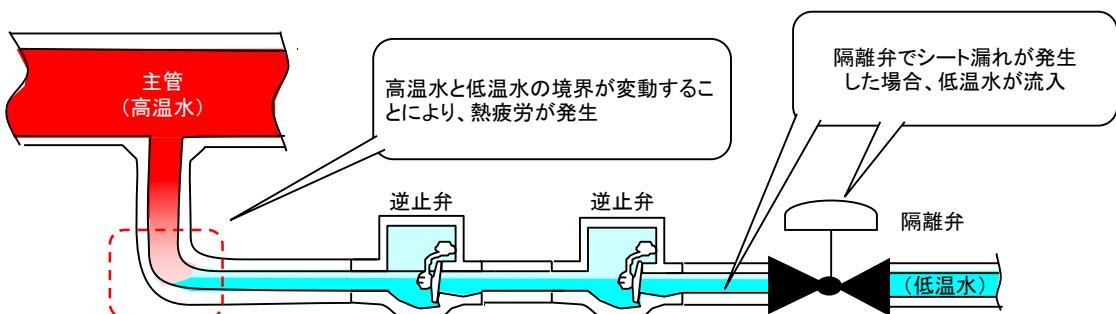
## 図-5 高サイクル熱疲労割れに係る対策工事

\*使用していない系統の充てん配管において、隔離弁のシート漏れにより低温水(滞留した水)が高温水側に流入し、高温水と低温水の境界が変動することにより熱疲労が発生する可能性がある

国内外PWRプラントにおける高サイクル熱疲労割れ事象(温度ゆらぎによる熱疲労)を踏まえ、2系統ある充てん配管のうち、使用していない系統の充てん配管(待機系)、隔離弁などを撤去しました。

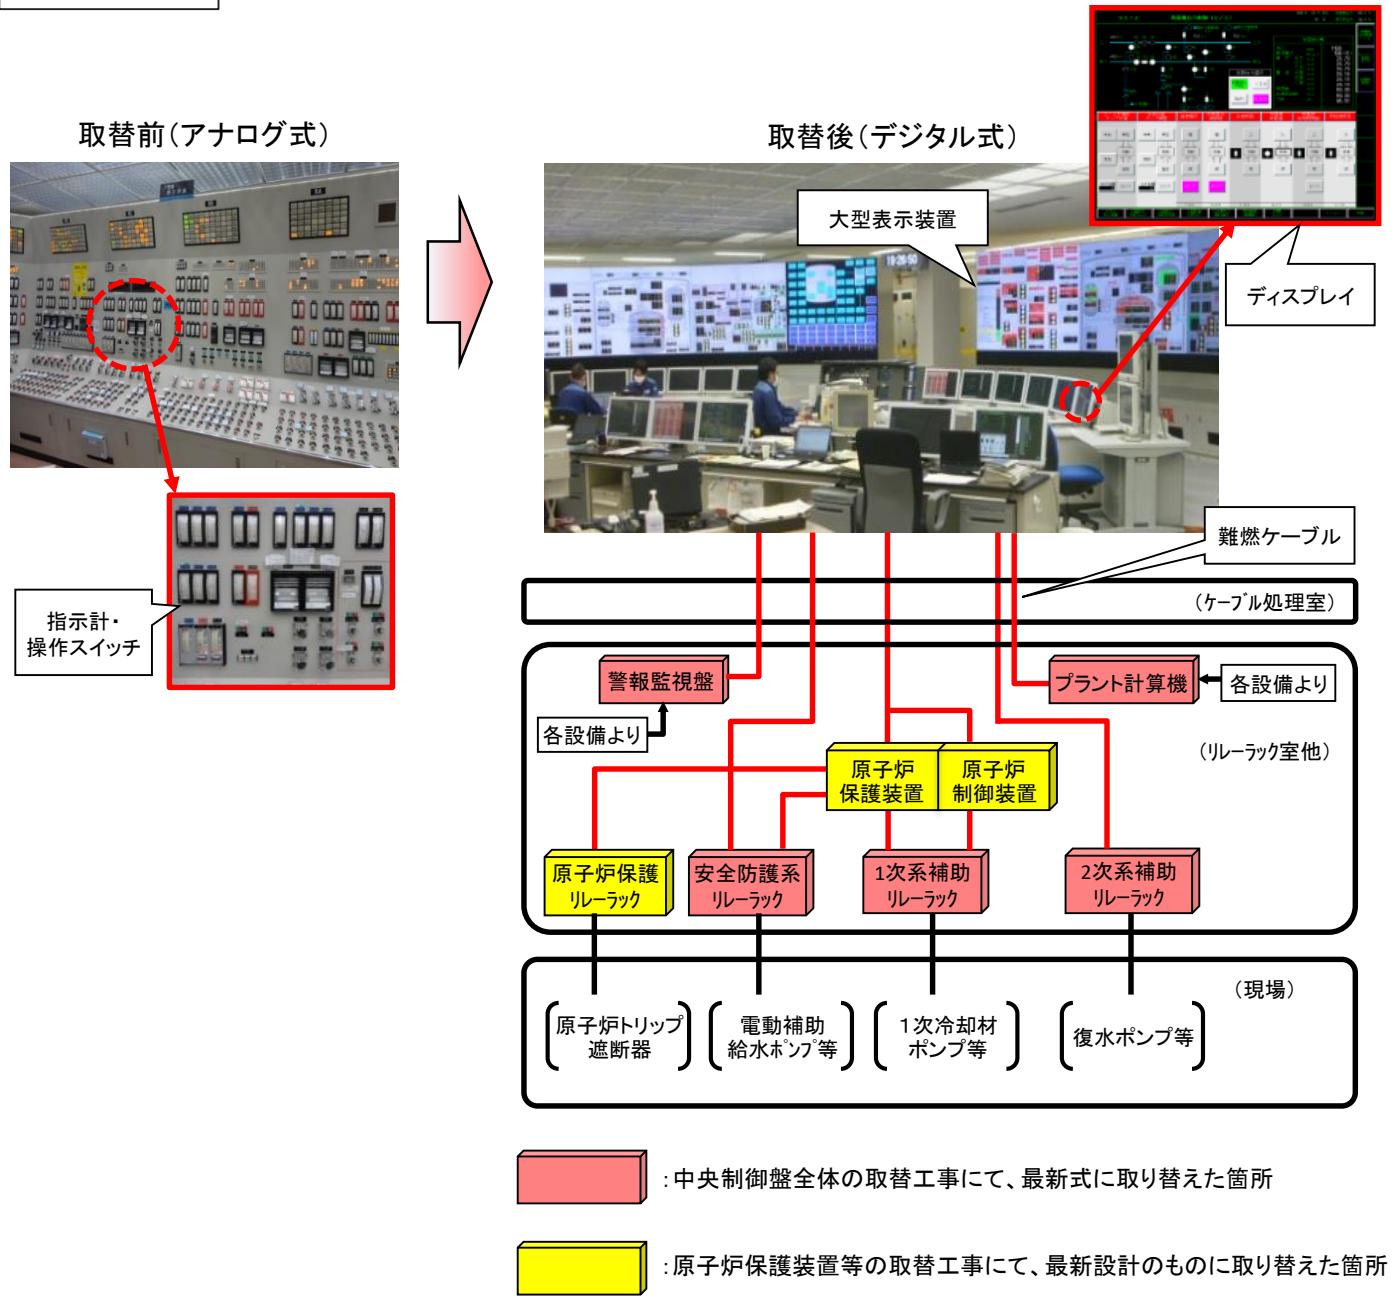
## 図-6 中央制御盤他取替工事

中央制御盤について、設置されている指示計、操作スイッチ等の機器が製造中止となったことから、今後の保守性を考慮し、最新のデジタル式に取り替えました。

また、中央制御盤に接続されている原子炉保護装置等についても、電子部品が製造中止になったことから、今後の保守性を考慮し、最新設計のものに取り替えました。

中央制御盤の取替えに合わせて、機器の操作や監視データの信号を伝送するケーブルを難燃ケーブルに取り替えました。

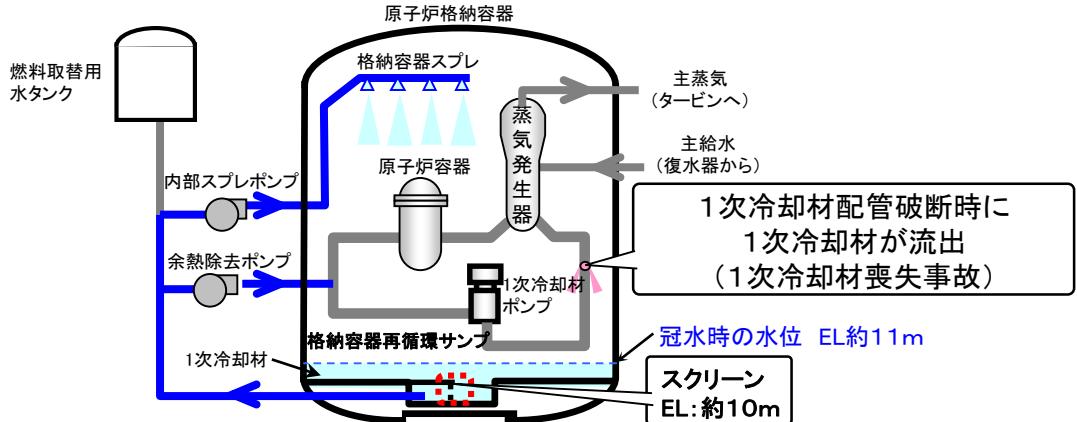
## 図-7 格納容器再循環サンプスクリーン取替工事

1次冷却材喪失事故時に格納容器再循環サンプスクリーンが異物混入により機能低下することを防止する観点から、スクリーンをより表面積が大きいものに取り替えました。

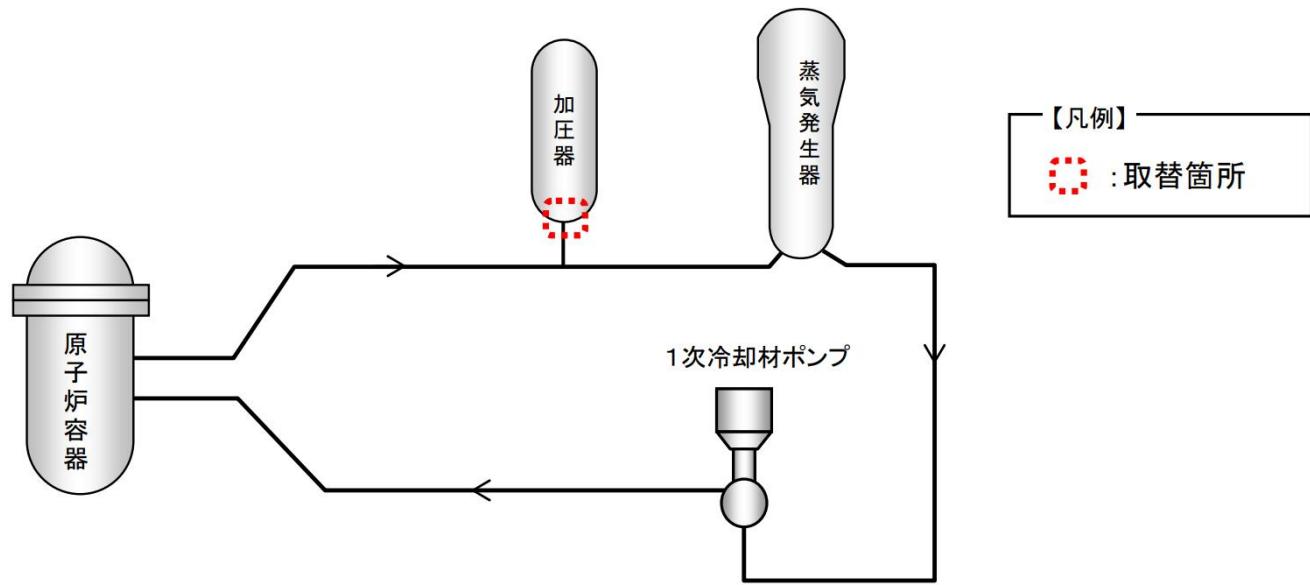
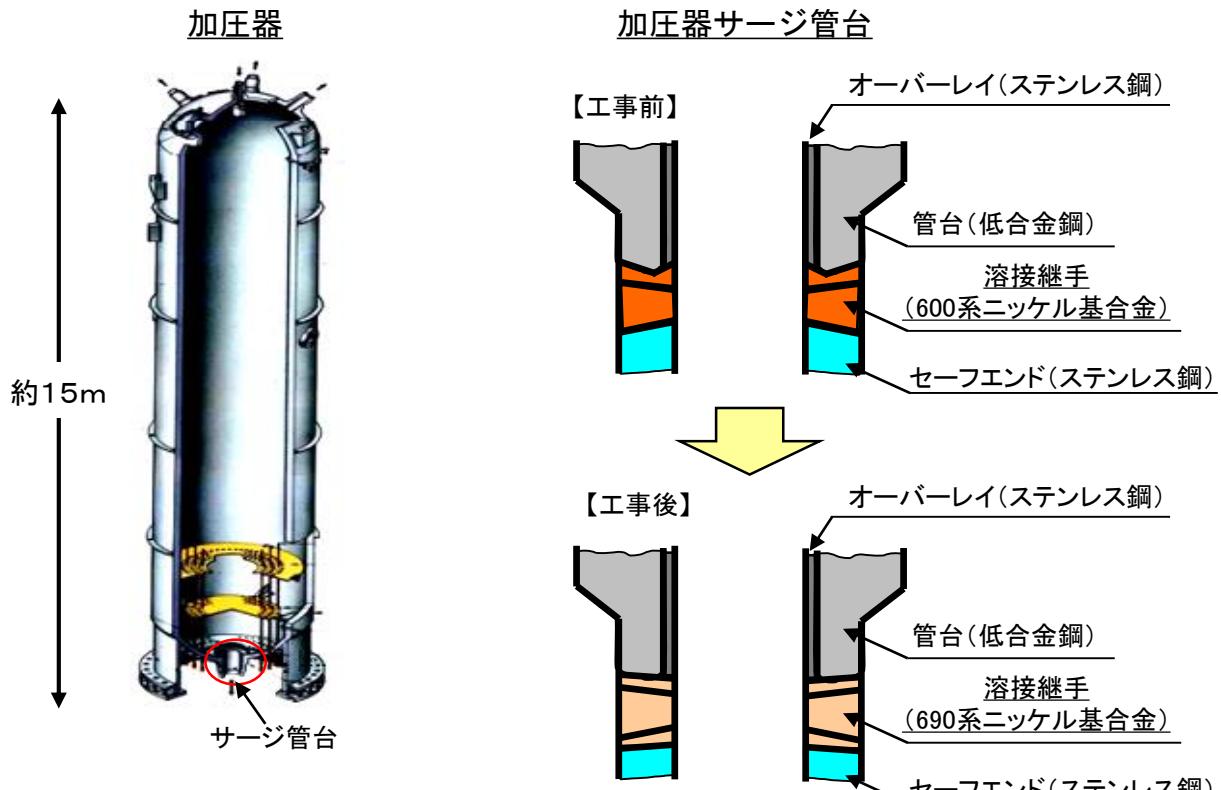
# 図-8 600系ニッケル基合金溶接部の応力腐食割れに係る予防保全工事

国内外PWRプラントにおける応力腐食割れ事象を踏まえ、予防保全対策として、加圧器サージ管台について、600系ニッケル基合金で溶接された管台から、耐食性に優れた690系ニッケル基合金で溶接された管台に取り替えました。

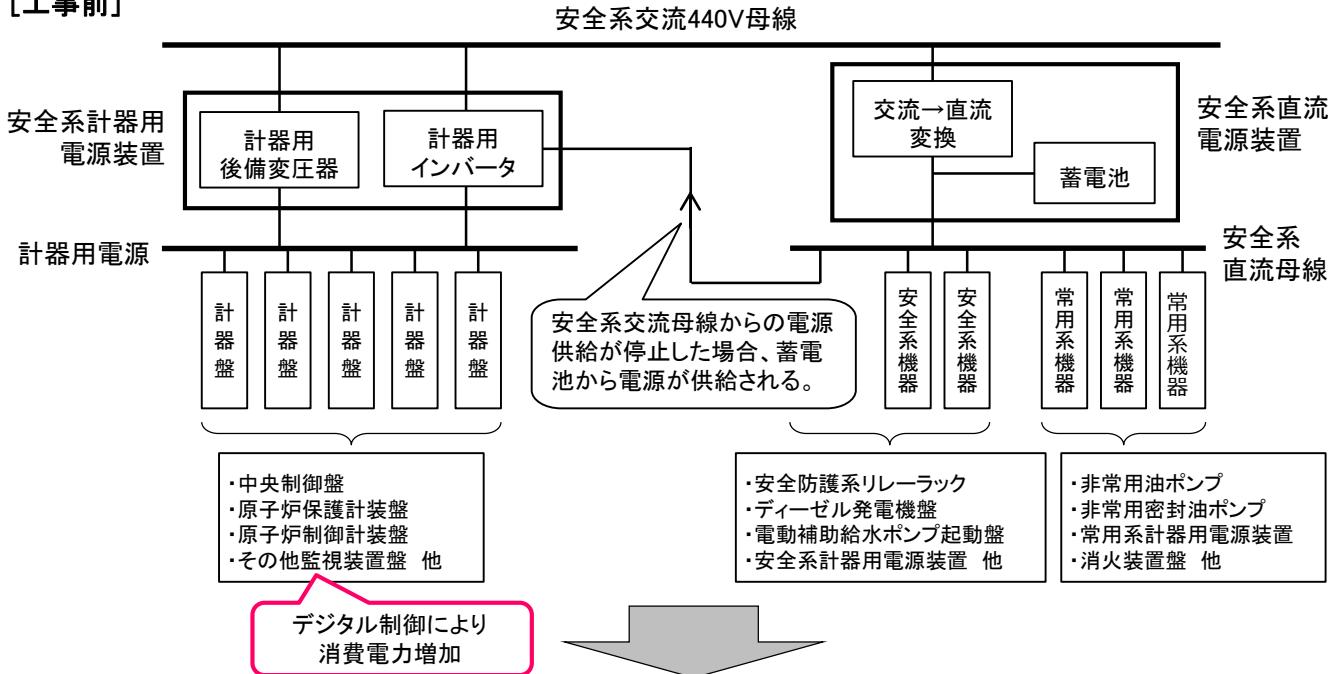
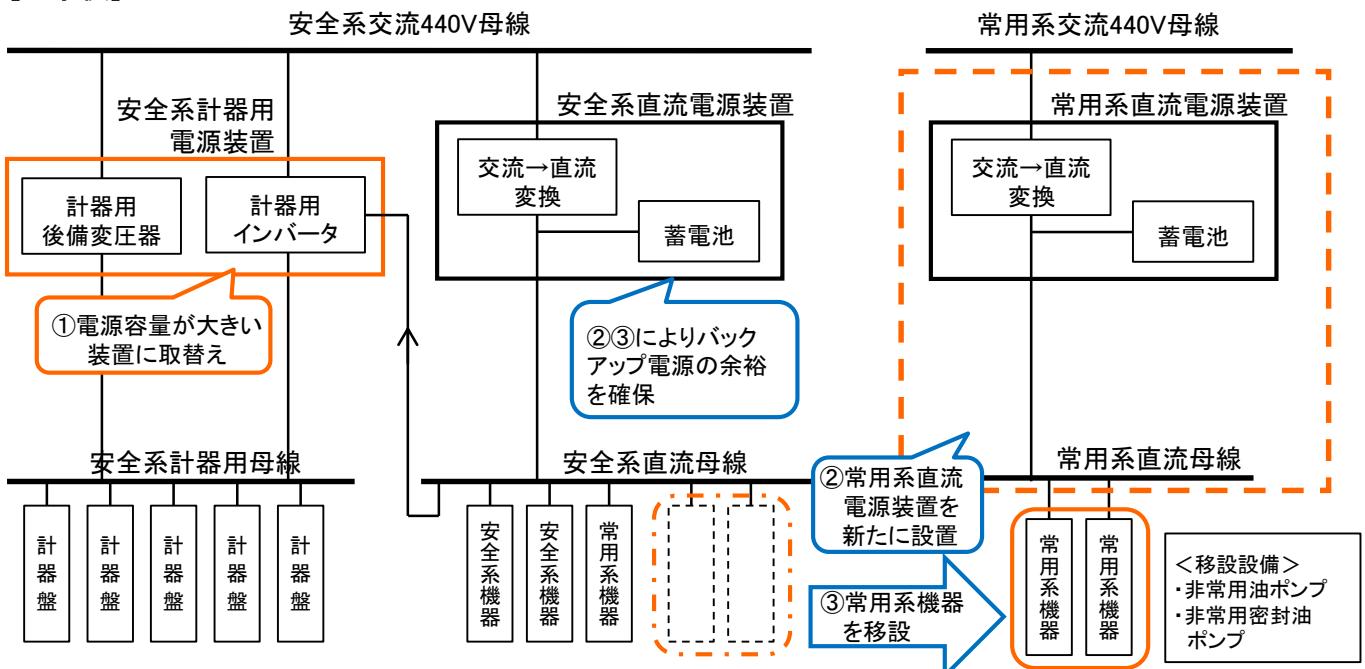
# 図-9 安全系計器用電源装置取替および常用系直流電源装置他設置工事

安全系計器用電源装置について、構成部品が製造中止となつたことに伴う保守性向上および電気・計装装置のデジタル制御化による消費電力の増加を踏まえて、最新かつ電源容量(電源供給能力)が大きい装置に取り替えました。

また、今後の消費電力の増加を見据えて、新たに常用系直流電源装置を設置するとともに、安全系計器用電源装置のバックアップ電源となる安全系直流電源装置に接続している一部の常用系負荷を常用系直流電源装置に接続するよう移設しました。

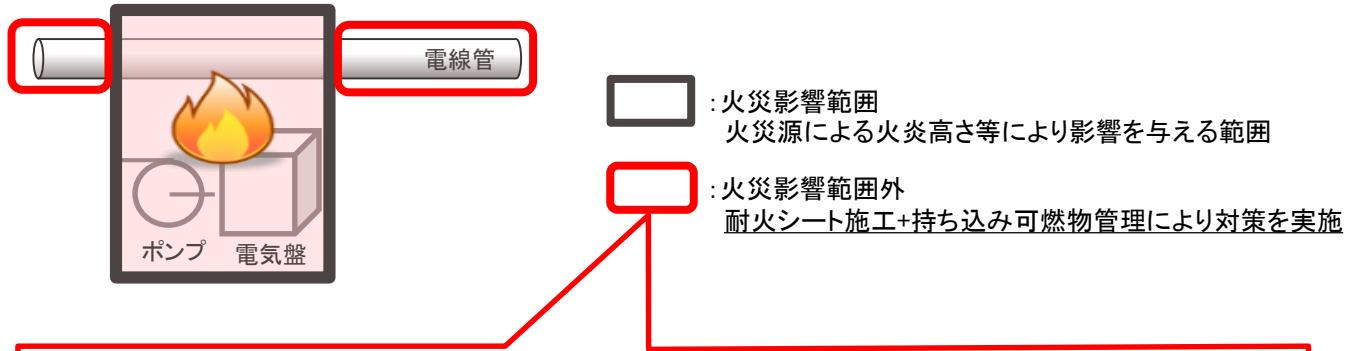
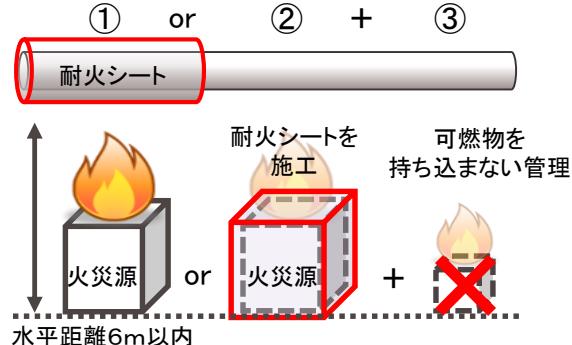
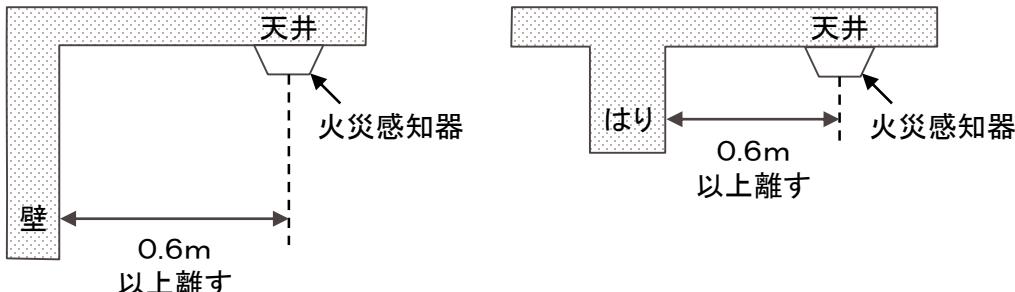
## 図-10 火災防護対象ケーブル系統分離対策工事等

火災影響範囲外の火災防護対象ケーブルを収納する電線管に関する原子力規制庁の指摘を踏まえ、2023年3月31日に設計及び工事計画認可の申請を行うとともに、耐火シートの施工等の系統分離対策を実施しました。また、火災防護に係る使用前検査における原子力規制庁からの指摘を踏まえ、火災感知器についても適切な位置に移設しました。

火災影響範囲外の電線管側から水平距離6m以内に火災源がある場合

火災感知器について、消防法における煙感知器設置基準に基づき適切な位置に移設しました。

- ①: 電線管側に耐火シートを施工する
- ②: 火災源側に耐火シートを施工する
- 加えて、同範囲内に
- ③: 可燃物を持ち込まない管理を実施

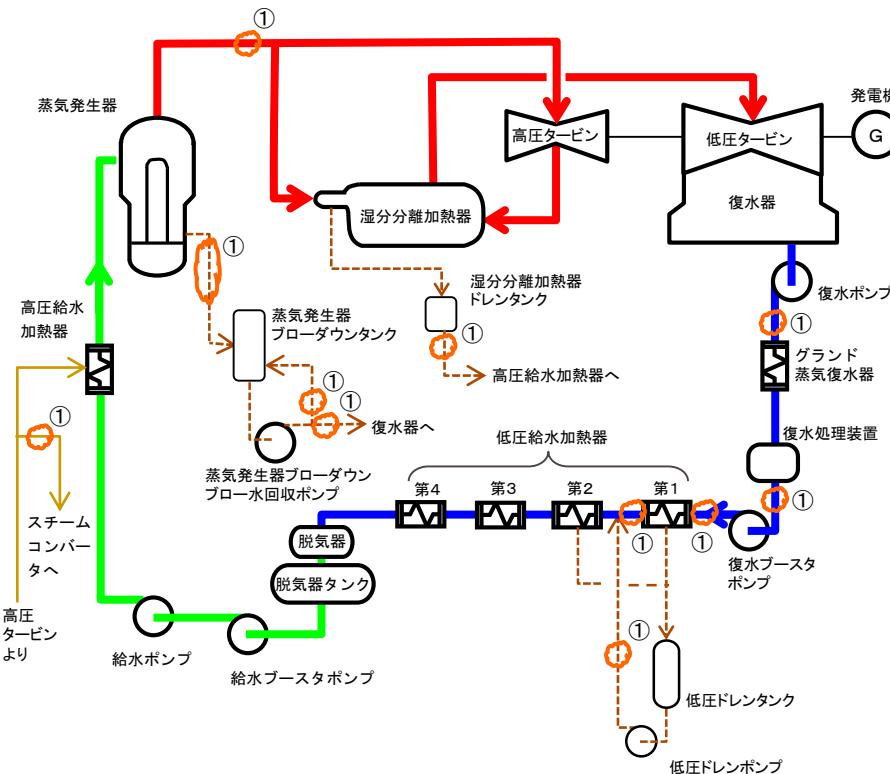
## 図-11 2次系配管の点検および取替工事

今定期検査において、合計787箇所について超音波検査(肉厚測定)等を実施しました。

高圧排気管の直管部20箇所について、配管内面から目視点検を実施した結果、14箇所の配管内面に減肉が認められたため、超音波検査(肉厚測定)を実施した。

必要最小厚さを下回っている箇所、および次回定期検査までに必要最小厚さを下回る可能性があると評価された箇所はありませんでした。

今後の保守性を考慮した部位87箇所を耐食性に優れたステンレス鋼または炭素鋼の配管に取り替えました。

- ① 配管の保守性\*を考慮して取り替えた箇所 (87箇所)  
 炭素鋼 ⇒ ステンレス鋼 81箇所  
 炭素鋼 ⇒ 炭素鋼 6箇所  
 [合計 87箇所]

\* 狹隘部で肉厚測定がしづらい配管等を取り替えた。

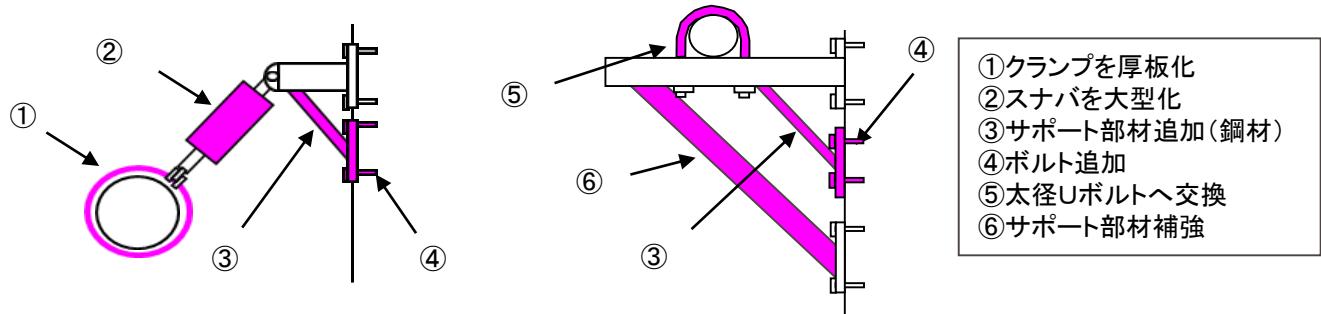
#### ①配管サポート補強

基準地震動の見直し(550→700ガル)に伴い、耐震補強工事を実施しました。

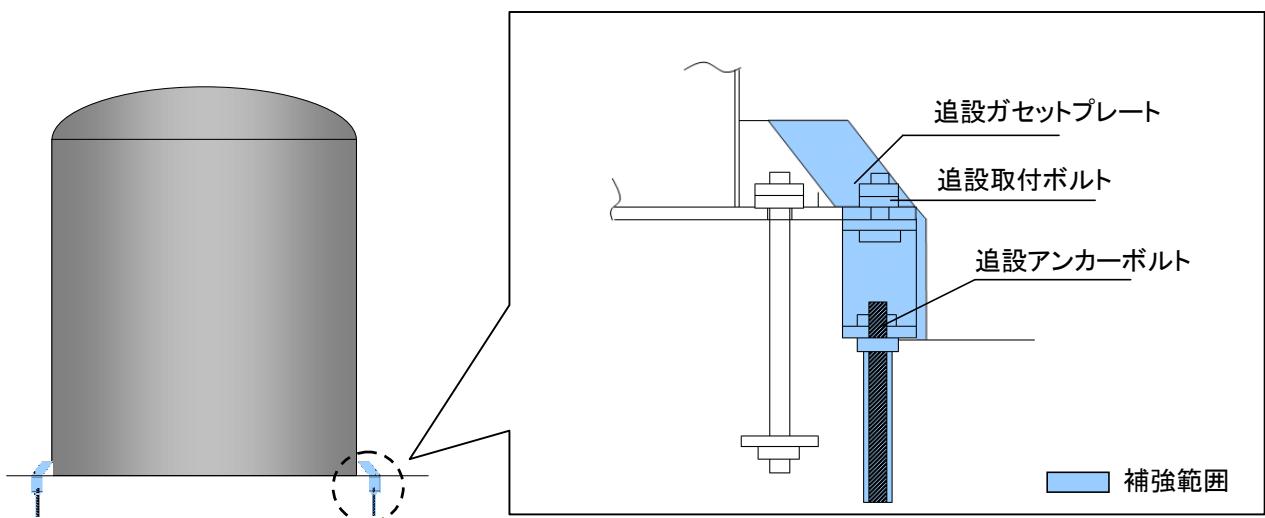
#### ②タンク基礎ボルトの補強

その他、支持脚の補強、胴板の補強、架台の補強を実施しました。

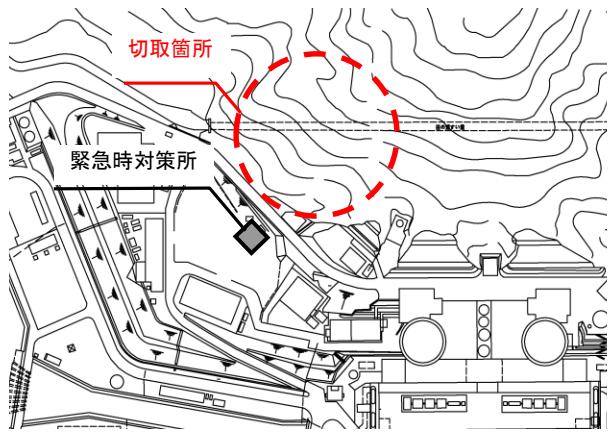
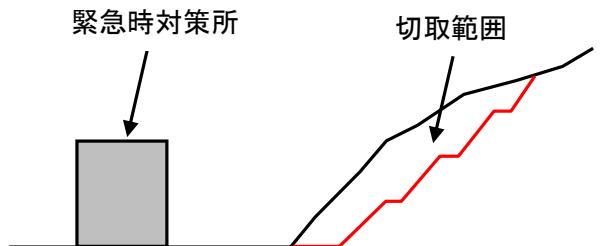
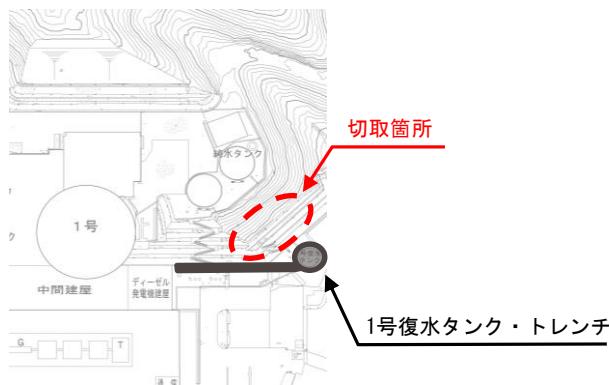
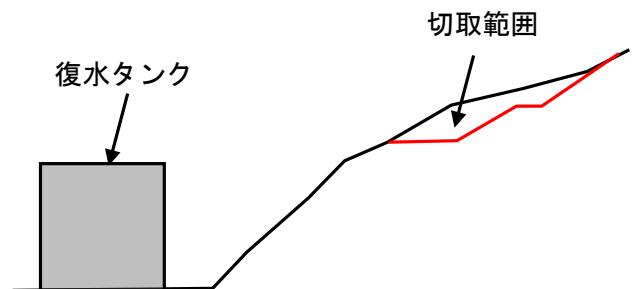
#### ③周辺斜面安定化対策工事

緊急時対策所および1号復水タンク、トレーンチ周辺の土砂を除去し、斜面の安定化を実施しました。

斜面表層部の風化層を取り除いた

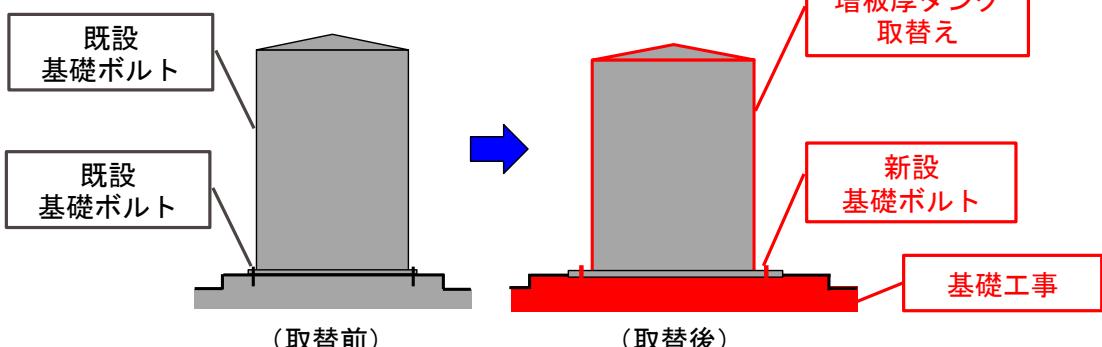
#### ④燃料取替用水タンク他取替工事

燃料取替用タンク等の耐震裕度を向上させるため、増板厚タンクへ取り替えました。

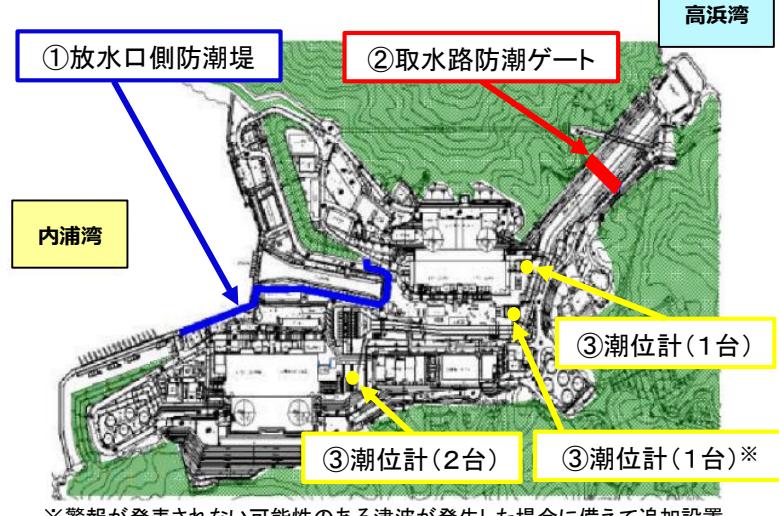
#### 【津波対策(例)】

①放水口にT.P.+8.0mの放水口側防潮堤を設置

②取水路にT.P.+8.5mの取水路防潮ゲートを設置

③潮位計を設置

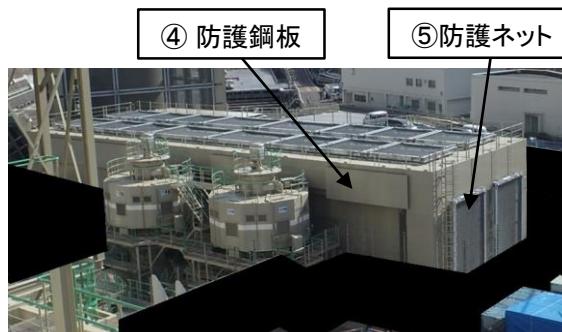
#### 【その他自然現象等への対策・竜巻対策(例)】

④防護鋼板設置、⑤防護ネット設置

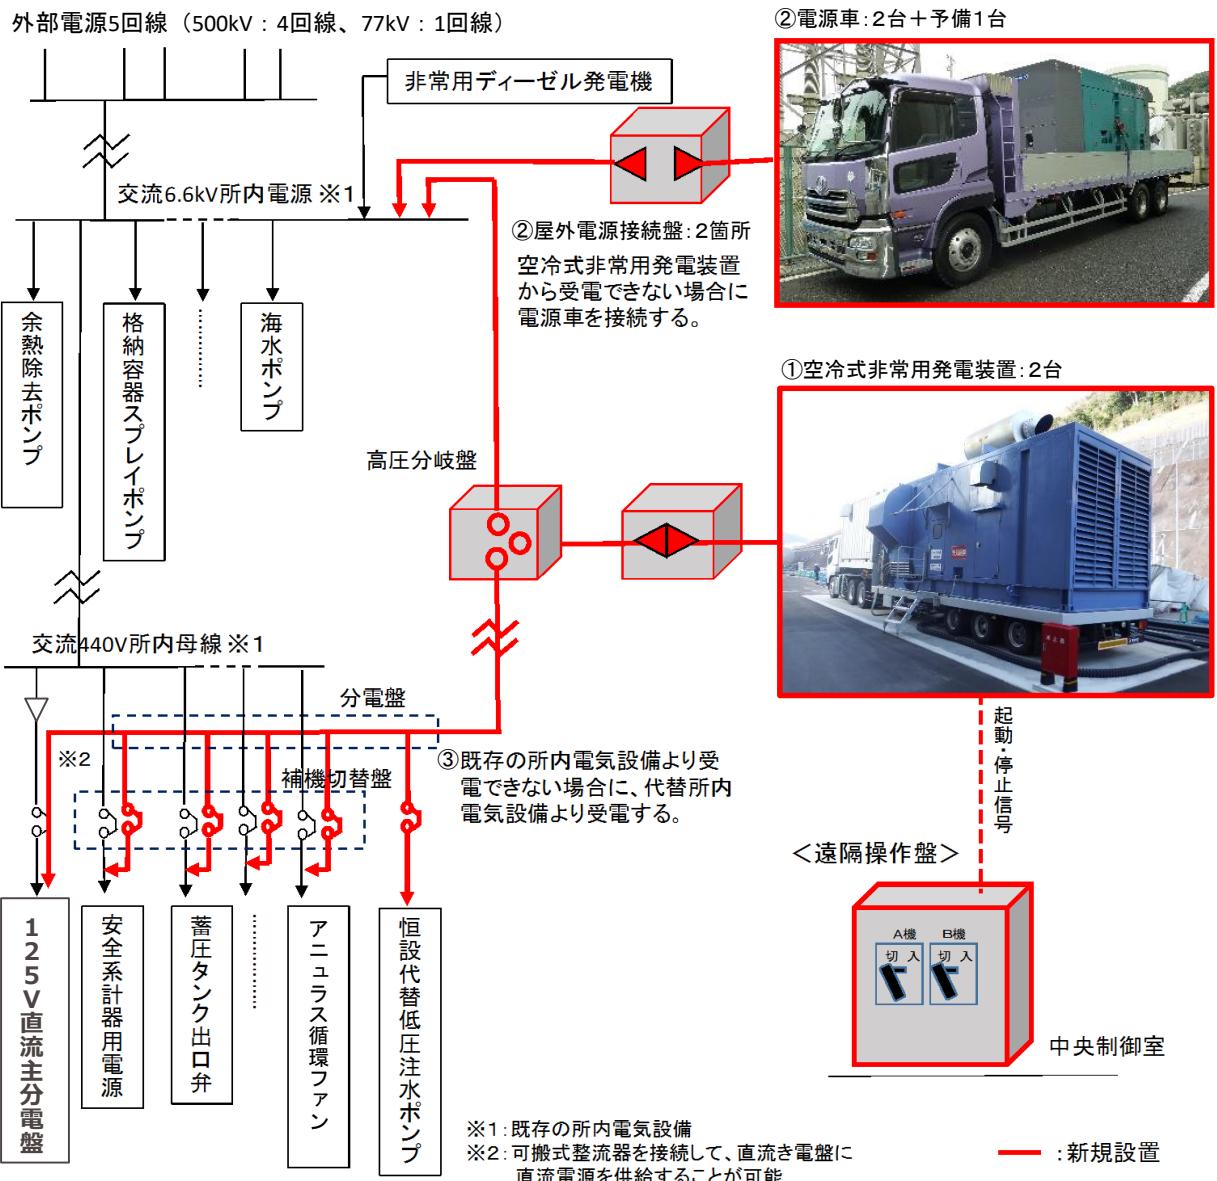
## 図-15 重大事故への対策(電源の確保:交流電源)

- ①外部電源が喪失して非常用ディーゼル発電機が起動しない場合の代替電源として空冷式非常用発電装置を設置するとともに、中央制御室から遠隔起動できるよう設備を改造しました。
- ②空冷式非常用発電装置からの電源供給等が期待できない場合を想定して、電源車を配備するとともに、原子炉補助建屋側面に接続口を設置し、電源車からの電力ケーブルを接続することで直流主分電盤や計器用電源等への電源供給を可能としました。
- ③既存の所内電気設備が使用できない場合を想定して、空冷式非常用発電装置から恒設代替低圧注水ポンプ等の重要機器に直接給電を可能にするため、代替所内電気設備(高圧分岐盤、分電盤、補機切替盤等)を設置しました。

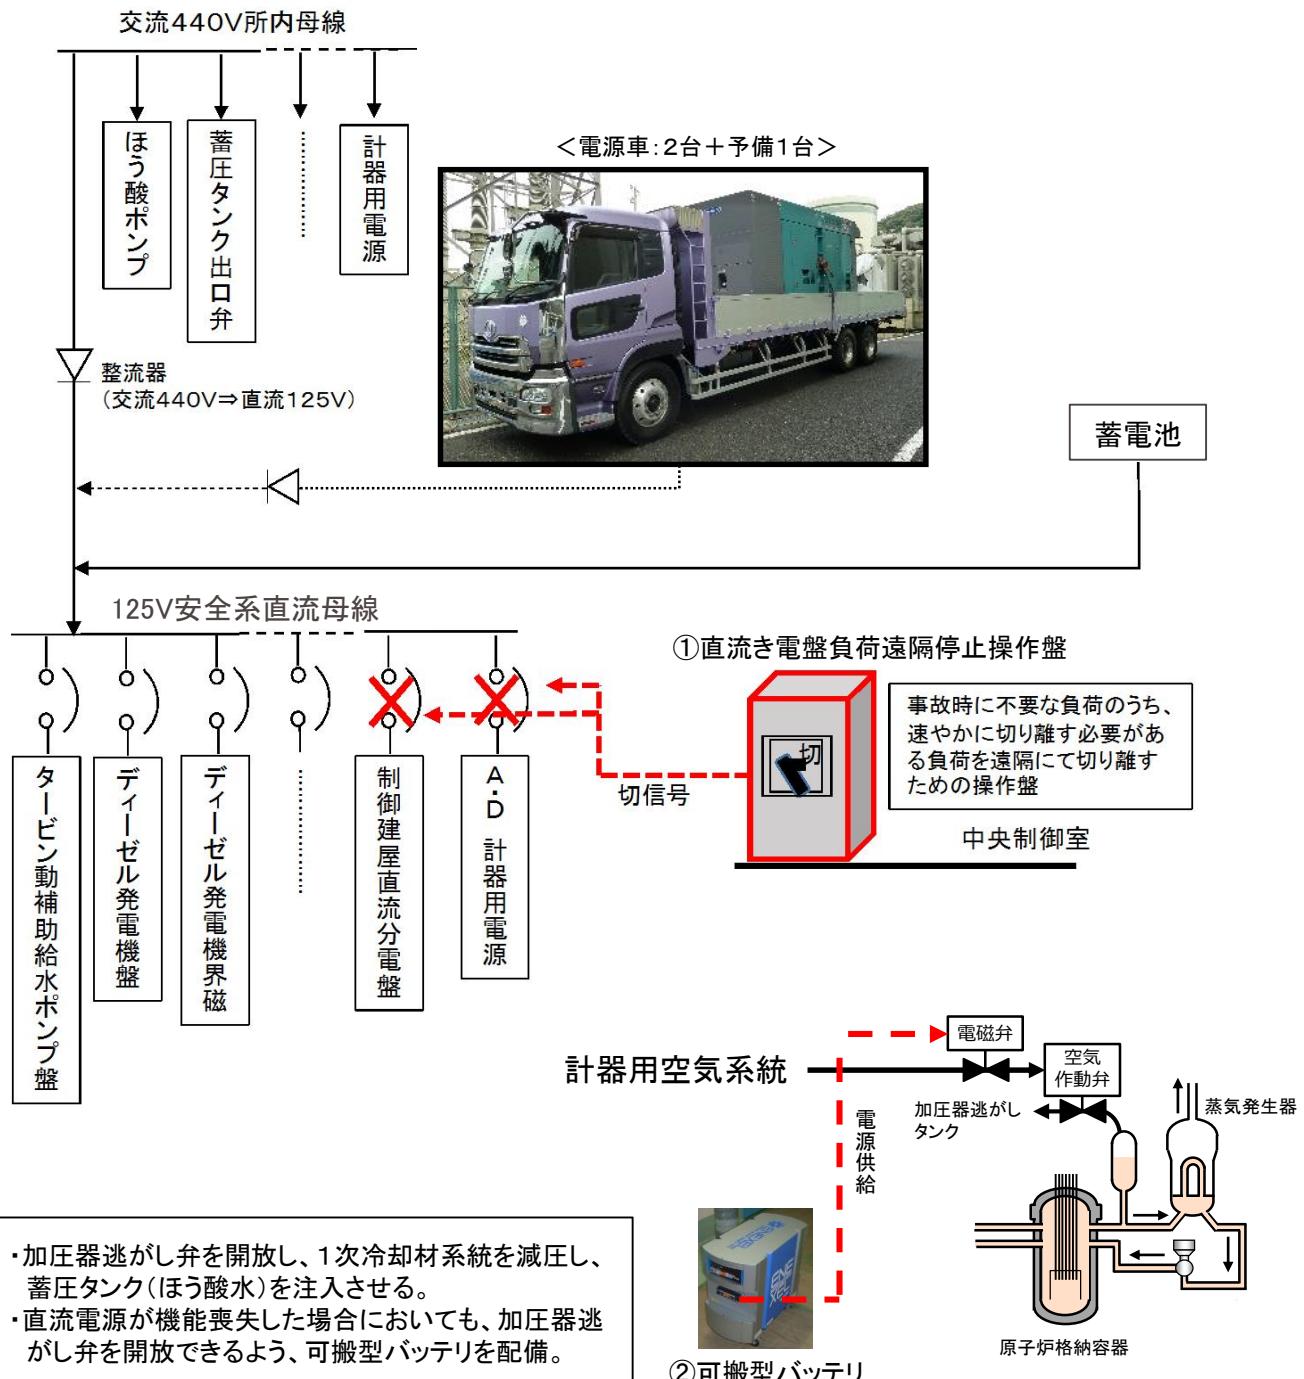
## 図-16 重大事故への対策(電源の確保:直流電源)

- ①全交流電源喪失時においても蓄電池から必要な電源を24時間以上供給可能とするため、全交流電源喪失時における原子炉の冷却等に不要な負荷のうち、速やかに切り離す必要がある負荷を遠隔にて切り離すための操作盤を中央制御室に設置しました。
- ②直流電源系統が機能喪失した場合を想定して、加圧器逃がし弁を作動させるための電磁弁に直流電源を供給するため、専用の可搬型バッテリを配備しました。

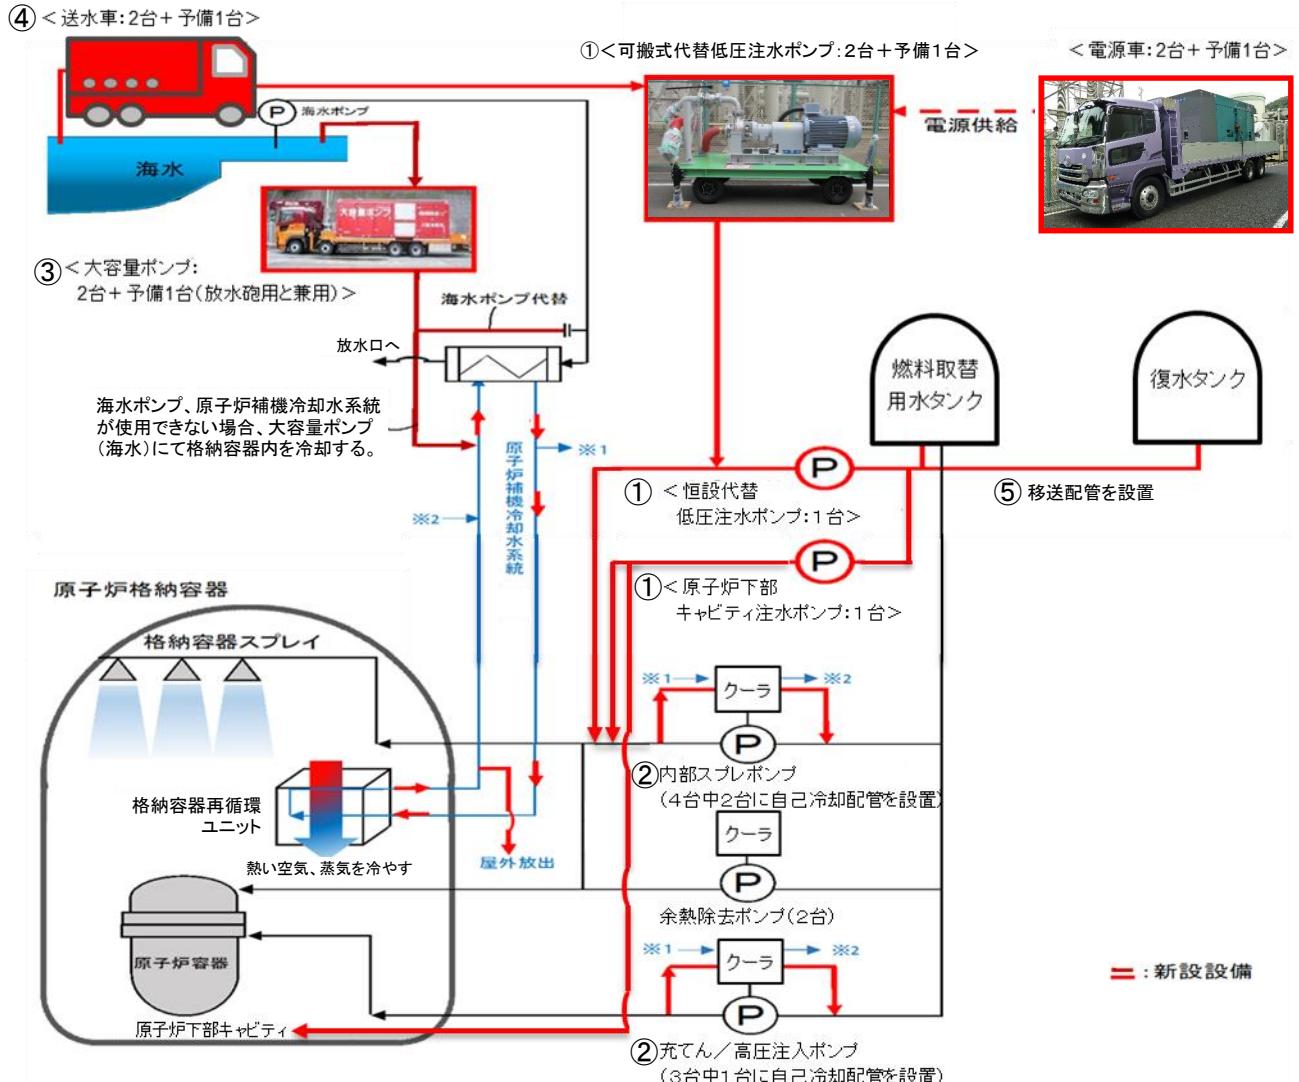
## 図-17 重大事故への対応 (冷却機能の確保: 炉心・格納容器の冷却、水源)

- ①電源が喪失した場合においても、原子炉および格納容器スプレイの注水を可能とするため、可搬式代替低圧注水ポンプ、恒設代替低圧注水ポンプおよび原子炉下部キャビティ注水ポンプを設置しました。
- ②原子炉補機冷却水系統が機能喪失した場合においても、ポンプ自身の吐出水によりモータ等を冷却(自己冷却)するための、配管を設置しました。
- ③海水ポンプが機能喪失した場合等の格納容器の除熱機能の代替手段として、大容量ポンプを配備しました。
- ④原子炉や格納容器の冷却にかかる給水開始までの時間を削減するため、送水車を配備しました。また、重大事故等対処設備の燃料を重油で統一するため、送水車の燃料を軽油から重油に変更しました。
- ⑤原子炉や格納容器を冷却するための水源である燃料取替用水タンクに、純水タンクやほう酸タンクから補給ができる場合を想定して、通常は蒸気発生器を冷却する水源として使用する復水タンクからの補給を可能とするため、移送配管を設置しました。
