# 株主の皆様へ

当社施工物件における  
施工不備問題の対応について

# 界壁施工不備問題の概要について

# 界壁の施工不備例

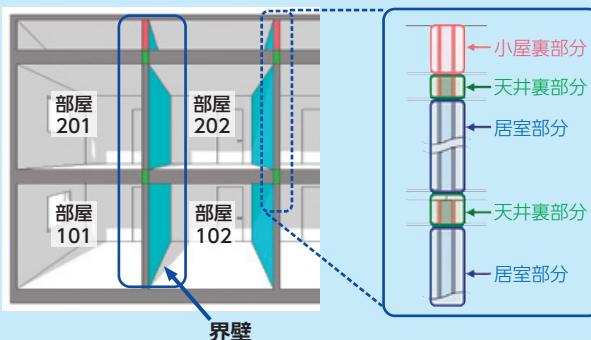
界壁とは共同住宅など各住戸の間を区切る壁のことを言います。界壁は、「防火」「遮音」について建築基準法等、関係法令の技術的基準に基づく性能を満たし、小屋裏・天井裏まで達するように設ける必要があります。

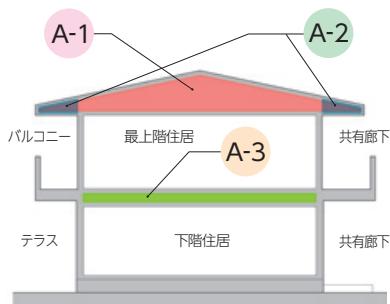
## ■ 界壁なし (A-1~3)

小屋裏全体に界壁が施工されていない場合

軒裏のみ界壁が施工されていない場合

中間階床(天井裏)に界壁が施工されていない場合

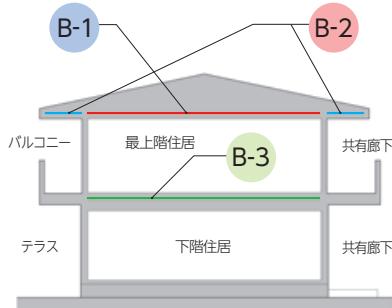
## ■ 不備あり (B-1~3)

小屋裏一部の施工に不備がある場合

軒裏一部の施工に不備がある場合

中間階床(天井裏)一部の施工に不備がある場合

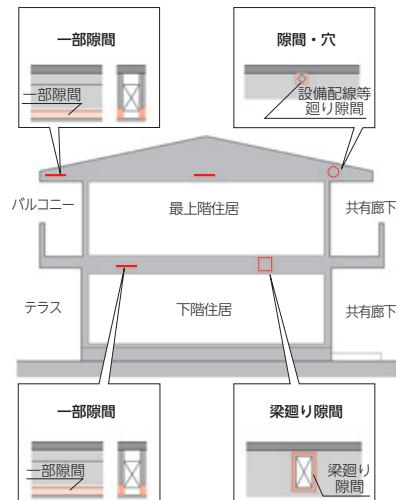
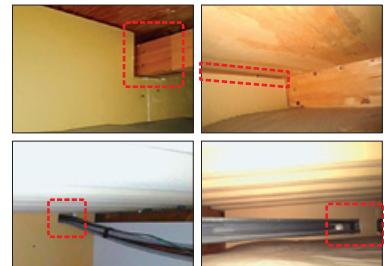
## ■ 軽微な不備

小屋裏・中間階(天井裏)の隙間や穴の施工に不備がある場合

- 上記のほか、判定済み22,056棟のうち8,745棟について、軽微な不備を確認しております。これらについても随時補修を進めてまいります。2019年5月31日現在不備が確認された棟数の合計は、上表の合計8,021棟に軽微な不備8,745棟を加えた16,766棟となっております。
- 他社施工物件についても不備が判明しており、原因究明と再発防止の検討を目的とした調査を行っております。調査結果につきましては、あらためて公表いたします。  
他社施工物件とは、おもに1983年～1990年頃まで土地付きアパートとして当社が販売した物件であり、当社以外の工務店等が工事施工し、当社が設計・工事監理を行った物件です。
- 同一の棟で判定が異なる複数の不備が確認された場合は、より大きな不備を優先して集計しております。よって同一の棟が複数箇所集計されることはありません。  
(例) 同一の棟でA-1、A-3、B-2の不備が確認された場合は、A-1で集計しております。

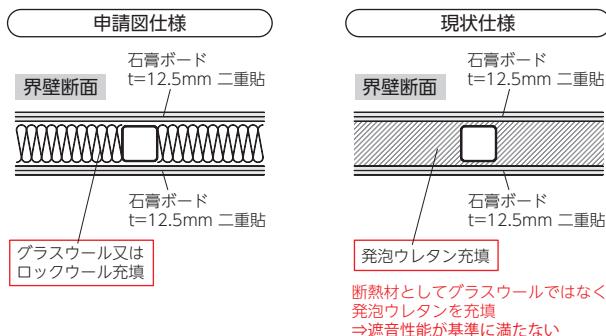
### ■ 界壁内部充填材の相違

設計図書上では界壁内部の断熱材としてグラスウールが充填されるものと記載されているにもかかわらず、実際には、発泡ウレタン（硬質ポリウレタンフォーム）が充填されており、建築基準法の規定により共同住宅の界壁に求められている遮音性の基準値を満たしていない可能性があることを確認致しました。

耐火性能について、石膏ボード2枚張りにて担保されておりますが、遮音性能については建築基準法にて定められている基準を満たしていない可能性がございます。

当社管理物件にご入居中のお客様につきましては、物件所有者様及び特定行政庁と補修工事方法等を協議の上、お住み替えのご案内をさせていただきます。また、お住み替えに係る費用につきましては当社にて負担いたします。

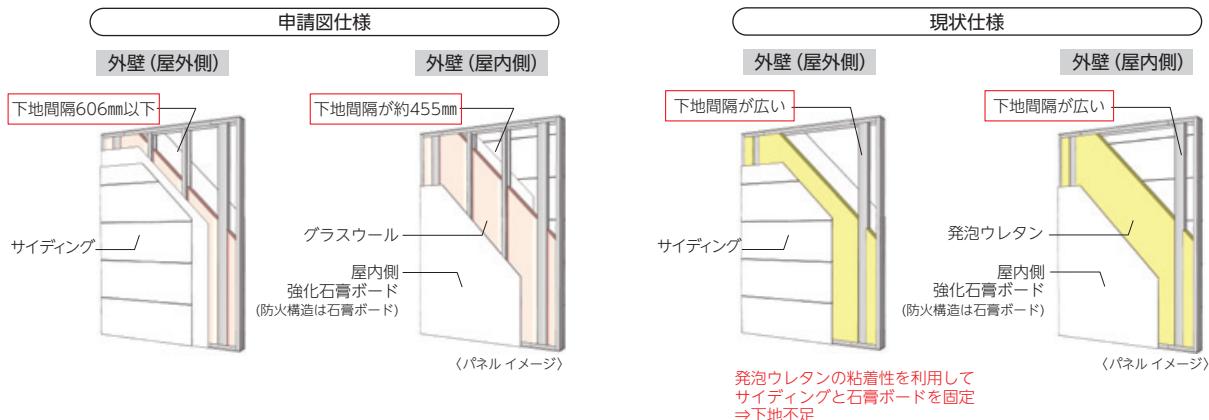
### ■ 外壁構成における大臣認定との不適合について

建築基準法の規定により、共同住宅の外壁には準耐火構造又は防火構造の仕様が求められているにもかかわらず、設計図書に記載された大臣認定の仕様ではなく、実際には下図に示すパネルを用いた外壁が施工されていることを確認致しました。

耐火性能について、建築当時の耐火性能実験において、一定の評価を得ておりますが、大臣認定と不適合であるため、認定仕様通りとする補修工事方法を検討しております。当社管理物件にご入居中のお客様につきましては、物件所有者様及び特定行政庁と補修工事方法等を協議の上、お住み替えのご案内をさせていただきます。お住み替えに係る費用につきましては当社にて負担いたします。

不備が確認された物件につきましては、当社担当者よりご連絡させていただきます。補修工事について、大臣認定の仕様通りとする補修工事方法を検討しており、物件所有者様及び特定行政庁と協議の上、

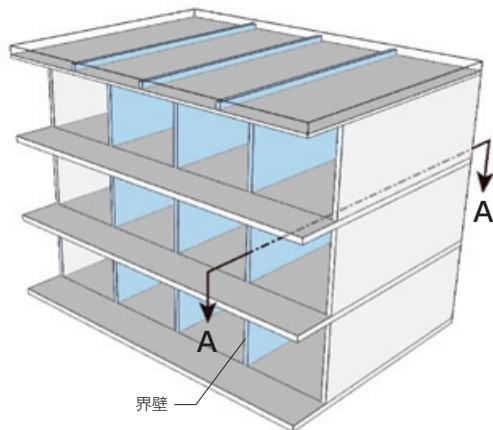
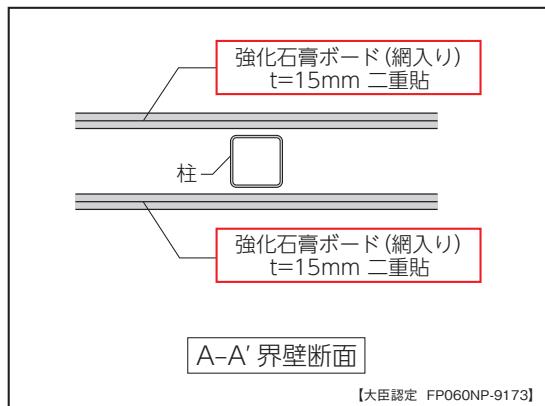
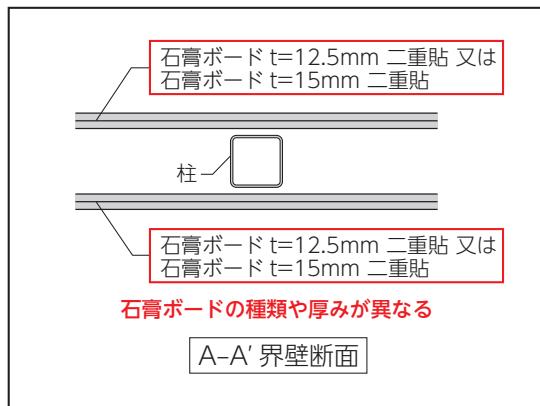
## ■ 鉄骨造物件における耐火性能の不適合について

当社が耐火建築物として施工した物件2,240棟のうち、204棟について実施した現地調査の結果、63棟について、建築基準法上、耐火構造の界壁とすることが求められているにもかかわらず、これに適合していない仕様となっていることが確認されました。なお、建築基準法に基づき認められている仕様への不適合について63棟中62棟については、1時間準耐火性能を満足する仕様である平成27年国土交通省告示第253号に適合していると考えております。

また、上記63棟のうち1棟については、1時間準耐火性能を満たしておらず、かつ遮音に係る国土交通大臣認定に適合しない仕様となっていることが確認致しました。

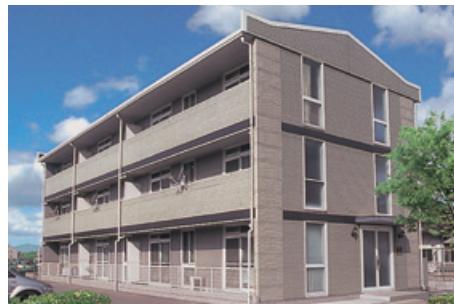
ゴールドレジデンス【GR】3階建て

全ての物件シリーズにおける設計図書を確認し、ゴールドレジデンス【GR】の3階建ての設計図書のみ誤解を招く表記になっていることを確認しております。対象物件はゴールドレジデンス【GR】の3階建ての1時間準耐火構造の物件に限定されており、全国で最大で641棟と判明しております。

告示仕様	実際の施工	
<p>〈天井施工 イメージ〉</p> <p>強化石膏ボード(12.5mm)の上に ロックウール吸音板(9mm)</p>	<p>〈天井施工 イメージ〉</p> <p>強化石膏ボード(12.5mm)の上に 化粧石膏ボード(9.5mm)</p>	<p>〈天井施工 イメージ〉</p> <p>化粧石膏ボード(9.5mm)1重貼</p>

耐火性能について、建築基準法で定められている基準を満たしていないため、速やかにお住み替えのご案内をさせていただきます。
